# G.Kehne GmbH

## Haltungsbericht

Haltung 1 oberer Schacht 1 Insp.-Nr. 1  
Insp.-Richtung gegen Fließrichtung unterer Schacht 2 Insp.-Datum 11.05.2004

## Haltungsbildbericht

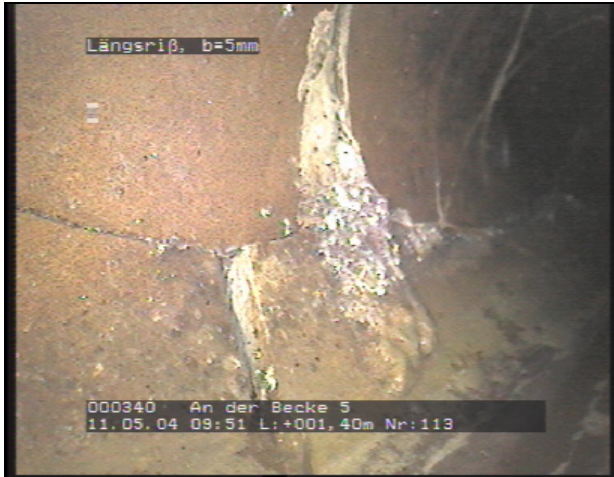
Foto 113 Videoband: 001  
Zustand **RL-** 1,40 m

00:01:22	1,00		K	Krümmen, Bogen = 67°; links
	00:02:14	1,40		WV	Werkstoffveränderung; PVC/Stz
113	00:03:31	1,40		RL--	Längsriß, Rißbreite = 5mm
114	00:05:30	2,30		UC-L	Pos: 7- 11; Undichtigkeit, Rohrverbindung, linker Kämpfer
115	00:06:33	2,80		AN-R	Pos: 5- 1; Abzweig nicht fachgerecht eingebaut, rechter Kämpfer

Rißbreite = 5 mm

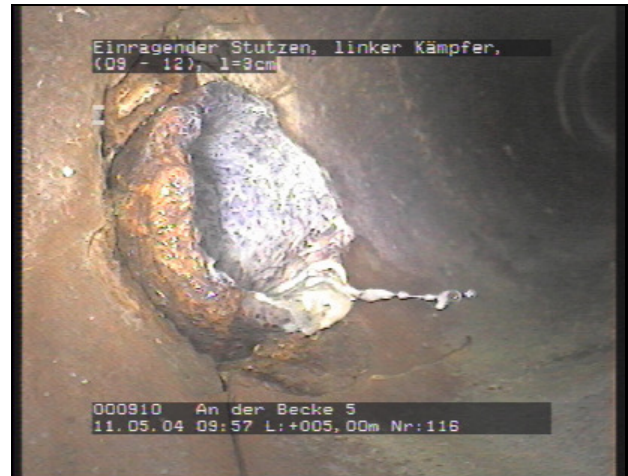
Foto 116 Videoband: 001  
Zustand **SE-L** 5,00 m 9 - 12 Uhr

00:07:29	3,50		K	Krümmen, Bogen = 30°
116	00:09:07	5,00		SE-L	Pos: 9- 12; Einragender Stutzen, linker Kämpfer, einragende Länge= 3cm
117	00:10:24	6,60		SN-R	Pos: 4- 1; Stutzen nicht fachgerecht eingebaut, rechter Kämpfer; x

einragende Länge= 3 cm

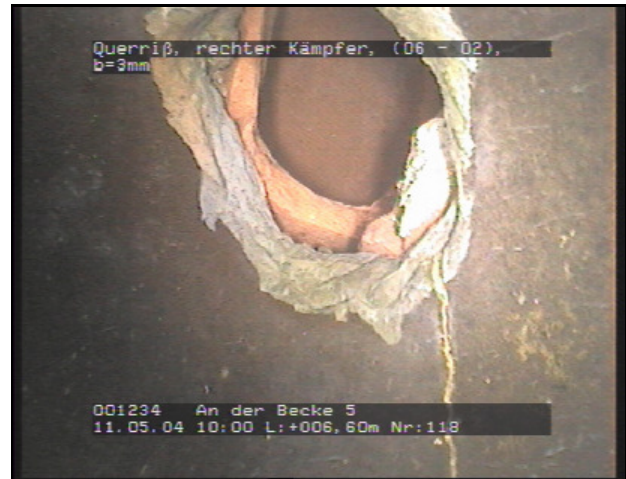
00:11:42	6,60		SN-R	Pos: 4- 1; Stutzen nicht fachgerecht eingebaut, rechter Kämpfer; Drainage ?
118	00:12:31	6,60		RQ-R	Pos: 6- 2; Querriß, rechter Kämpfer, Rißbreite = 3mm
119	00:14:11	8,50		QVN	Nennweitenveränderung = 100mm

Foto 118 Videoband: 001  
Zustand **RQ-R** 6,60 m 6 - 2 Uhr  
Rißbreite = 3 mm
